Konserveringen av haleseksjonen

Heinkel 115

EIRIK AAREBROT

Lørdag 2. juni 2012 ble et tysk sjøfly Heinkel He 115, hevet fra Hafrsfjord utenfor Flyhistorisk Museum Sola.

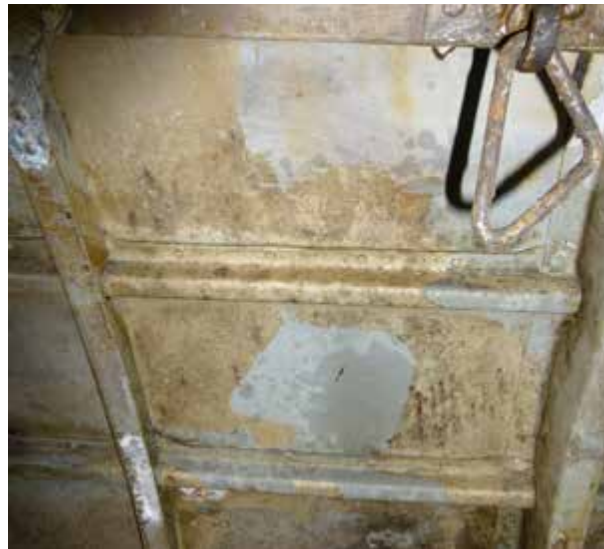
Bilde 2: original antikorrosjonsbehandling.

Skroget er også behandlet innvendig med et oljebasert middel mot korrosjon som minner om et av dagens antirustprodukter. Man kan se at dette brune produktet er påført med pensel (bilde 2).

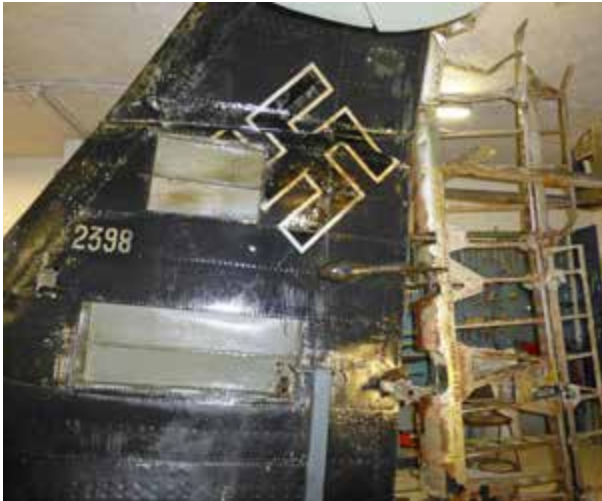
Bilde 3: manglende luker og rift på haleflaten.
Foto: Eirik Aarebrot, Jærmuseet.

Det mangler to luker på halefynnens venstre side, og det er en liten rift like foran og ovenfor den nederste manglende luken (bilde 3). En plate foran haleroten mangler også (bilde 4). Disse lukene har gjennom årenes løp på sjøbunnen korrodert og falt av flyet. Man ser i dag kun delvis korroderte rester av dem langs kanten på åpningene i skroget.

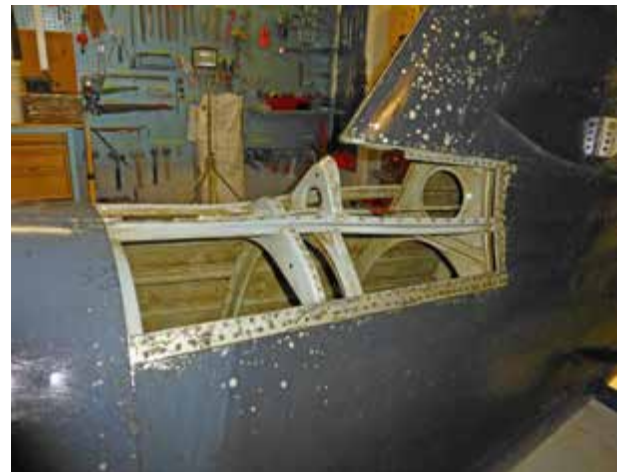
Bilde 4: manglende plate ved haleroten.
Foto: Eirik Aarebrot, Jærmuseet.

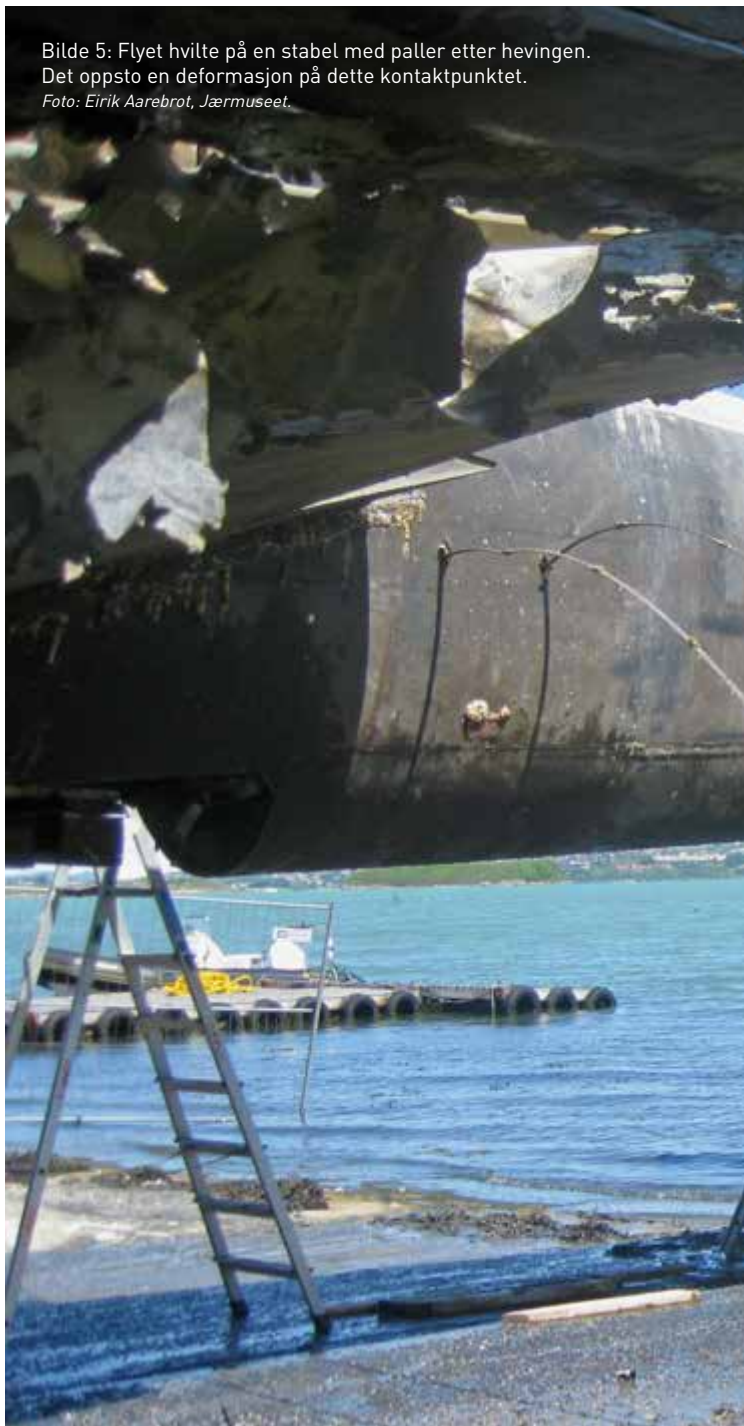
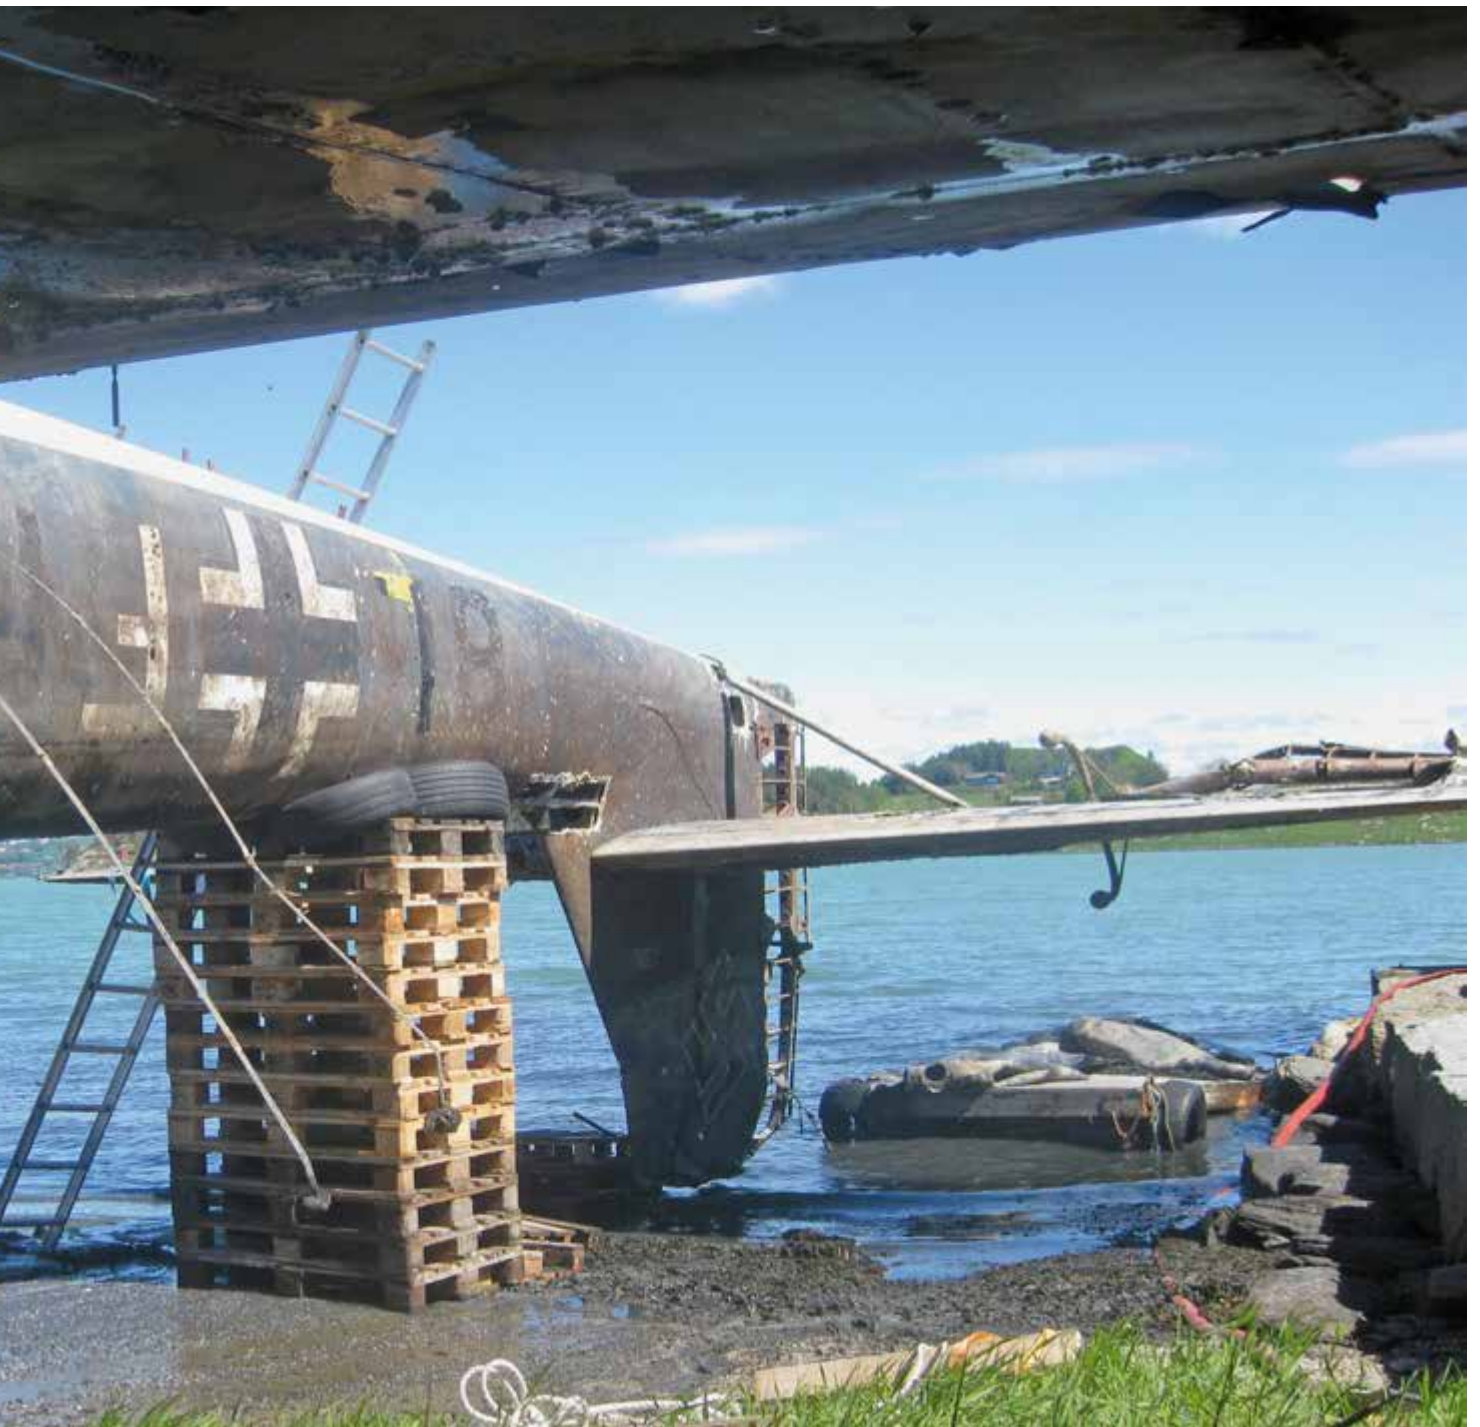
Etter flyet var heist opp fra sjøen og lagt på land i oppned stilling, hvilte det under demonteringsarbeidet på en pallestabel med bildekk på toppen (bilde 5). På ryggen midt på haleseksjonen oppsto det en lokal deformasjon i ytterhuden samt tredje spant (bilde 6) som følge av at flyets vekt ble konsentrert her. Spantene består av to halvdelar som er samlet i toppen ved hjelp av en liten plate. Disse platene hadde korrodert bort og dermed svekket spantene, slik at deformasjonen ble større. Flyet veide ca. 9 tonn ved hevingen.

Bilde 5: Flyet hvilte på en stabel med paller etter hevingen. Det oppsto en deformasjon på dette kontaktpunktet.

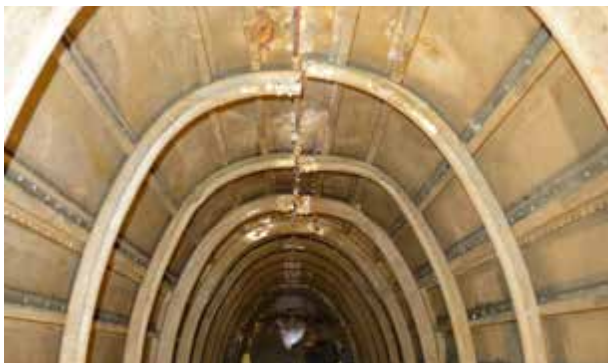
Bilde 6: tre spant i «taket» av bakkroppen ble deformert som følge av flyets vekt hvilte på dette stedet via noen bildekk.

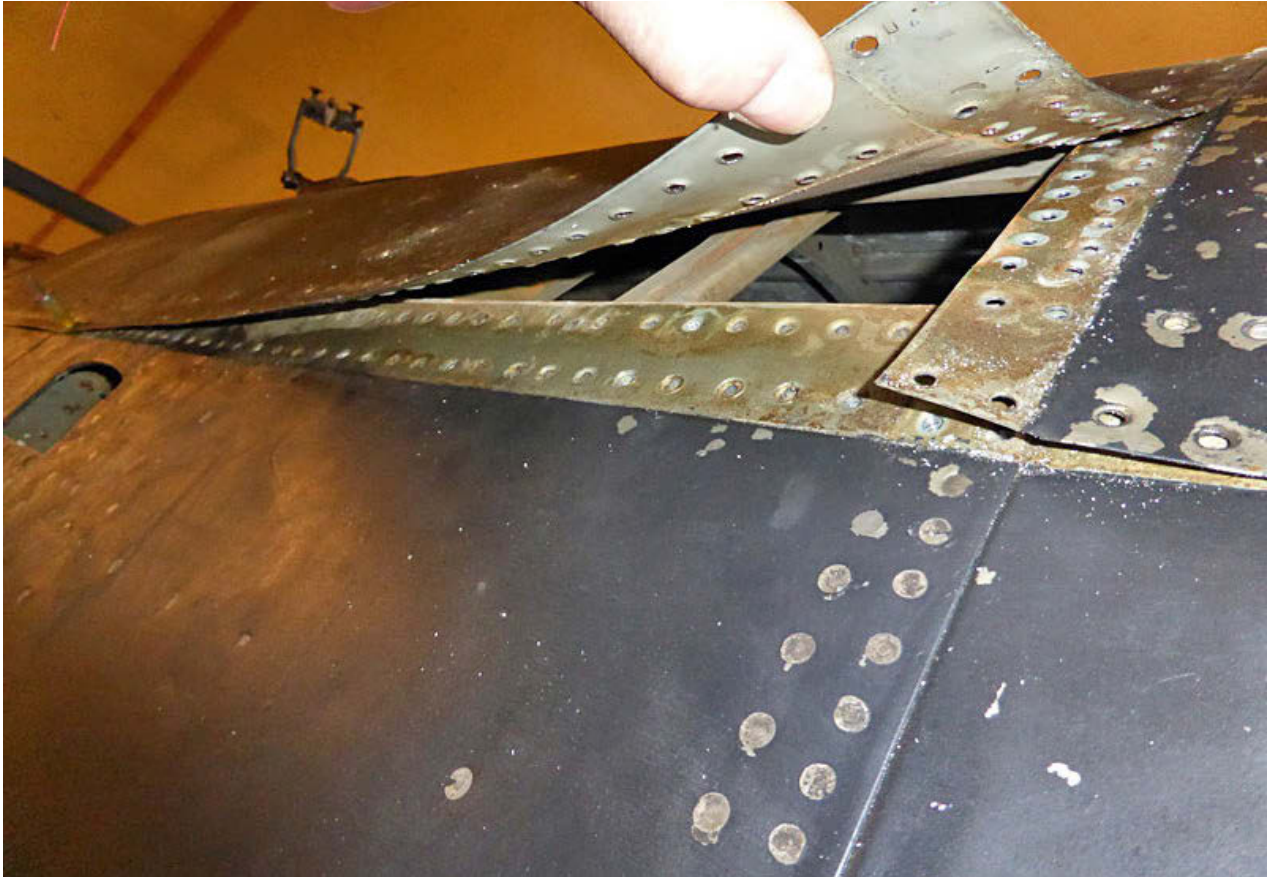
langs noen plateskjøter som følge av korrosjon. Disse sprenghningene er konsentrert til enkelte steder langs de fire "U-profil"-stringerne som har doble rekker med nagler. Blant de øvrige totalt ca. 20 stringerne som er enkle "Z-profil"-stringere med kun en enkel naglerad, er det lite korrosjon. På noen av de verste stedene har man boret ut naglene for å avlaste plateskjøtene og for å muliggjøre inspeksjon og fjerning av korrosjon. På flere av disse stedene har det imidlertid vist seg at tilstanden var langt bedre enn fryktet (bilde 7).

Bilde 7: lite korrosjon mellom platene. Foto: Eirik Aarebrot, Jærmuseet.

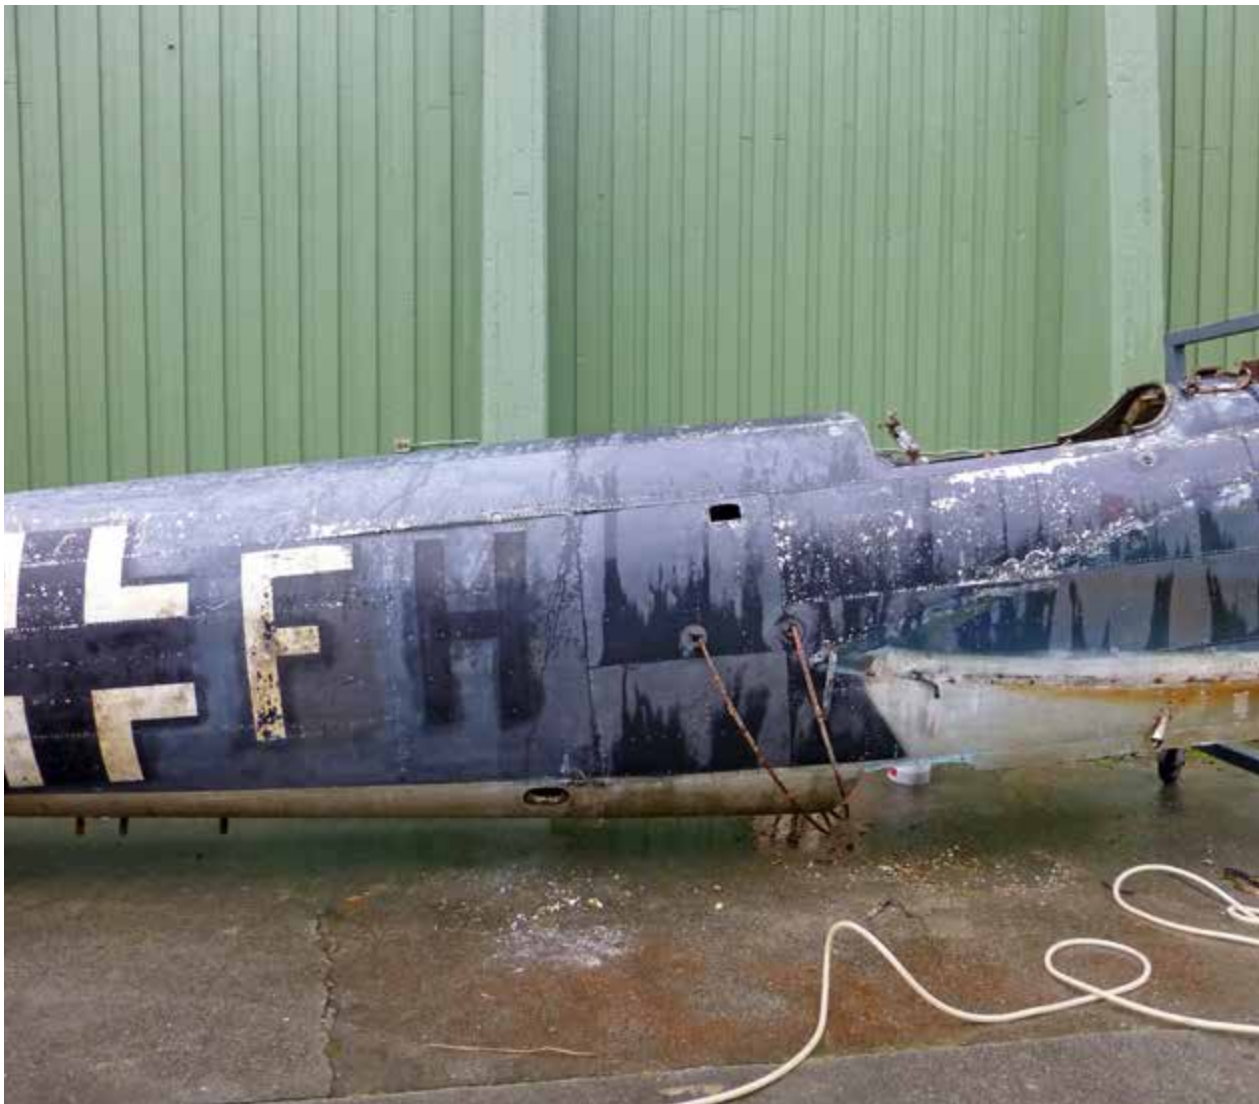
Bilde 9: haleseksjonen etter utvendig rengjøring, før påføring av lanolin. Man ser at lakken er matt og grå hvor den har fått tørke.
Foto: Eirik Aarebrot, Jærmuseet.

sitter meget godt fast til underlaget. Det var derfor forsvarlig å bruke høytrykksvasker her. Det ble spylt ut mye leire og mudder samt en del av de mest løstsittende korrosjonsproduktene. Etter at haleseksjonen var ferdig vasket og lufttørket, ble den rullet inn på verkstedet hvor det videre arbeidet skulle fortsette. Siden den grå lakken på innsiden er i så god stand, ble det vurdert som forsvarlig å vente med å påføre lanolin her til konserveringsjobben ble fullført noen uker senere.

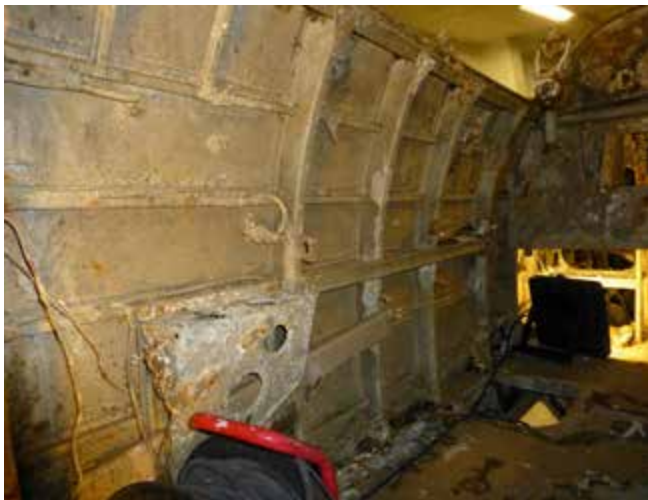
Bilde 10: bakre cockpit før rensing og konservering.
Foto: Eirik Aarebrot, Jærmuseet.

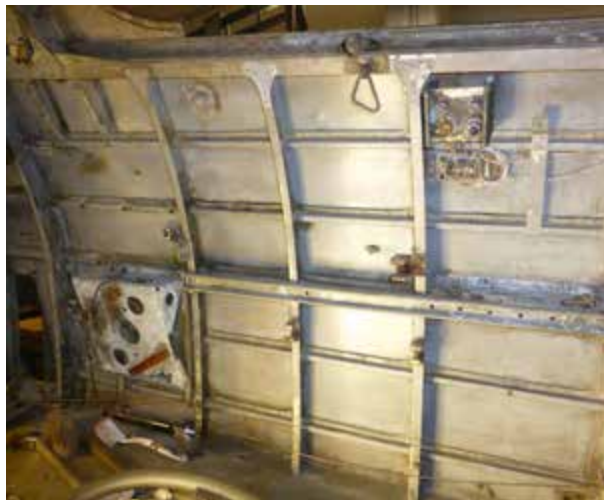
Bilde 11: parti fra bakre cockpit etter at det er rensset videre med «Scotchbrite» og vasket med whitesprit.
Foto: Eirik Aarebrot, Jærmuseet.

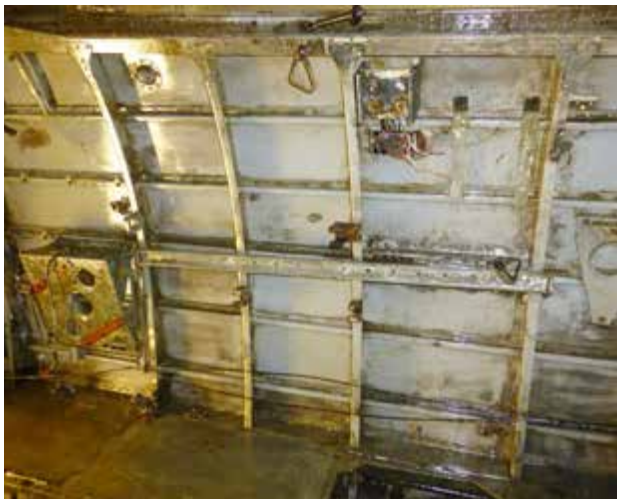
Bilde 12: samme parti fra bakre cockpit etter at det er behandlet med lanolin. Foto: Eirik Aarebrot, Jærmuseet.

falt på lanolin, som har gode korrosjonshemmende egenskaper og er et naturlig og miljøvennlig stoff uten løsemidler. Lanolin fås i flere viskositeter hvorav en tyntflytende har god inntrengningsevne, mens en tyktflytende versjon gir lengre varighet.

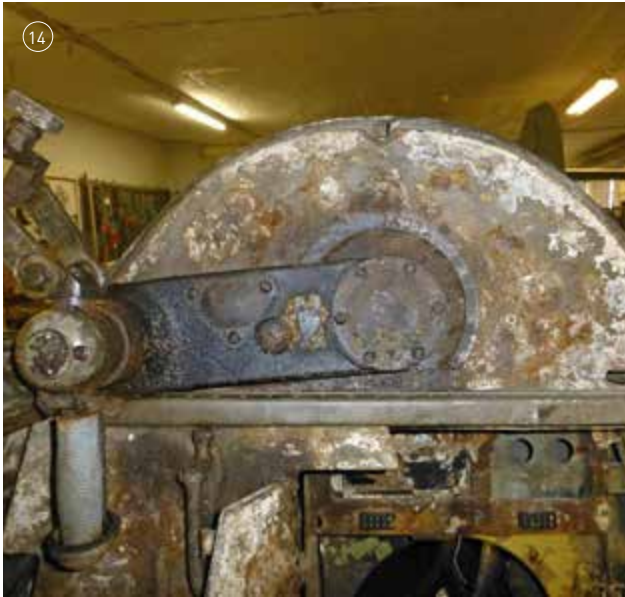
Bilde 14: maskingeværlavetten og armeringen før konservering.

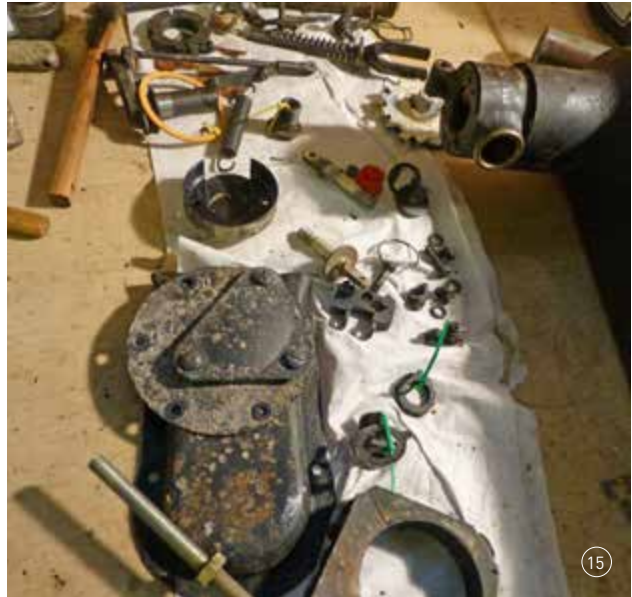
Bilde 15: maskingeværlavetten demontert i deler under konservering.
