# Konserveringen av haleseksjonen

Heinkel 115

EIRIK AAREBROT

Lørdag 2. juni 2012 ble et tysk sjøfly Heinkel He 115, hevet fra Hafrsfjord utenfor Flyhistorisk Museum Sola.

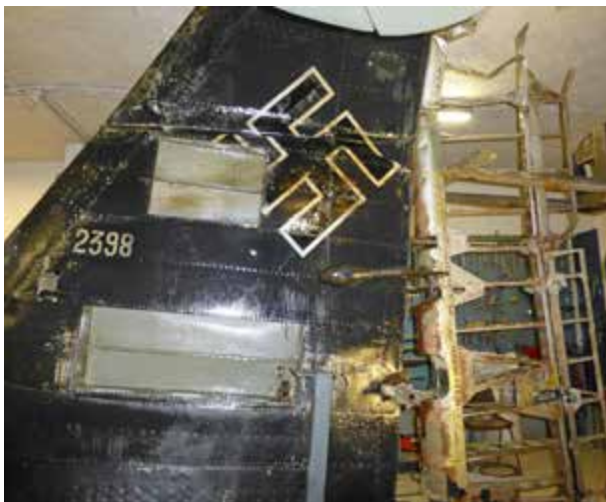
Bilde 3: manglende luker og rift på haleflaten.  
Foto: Eirik Aarebrot, Jærmuseet.

Det mangler to luker på halefynnens venstre side, og det er en liten rift like foran og ovenfor den nederste manglende luken (bilde 3). En plate foran haleroten mangler også (bilde 4). Disse lukene har gjennom årenes løp på sjøbunnen korrodert og falt av flyet. Man ser i dag kun delvis korroderte rester av dem langs kanten på åpningene i skroget.

Sideroret består hovedsakelig av ribber og spant, og disse er betydelig mer korrodert enn resten av haleseksjonen. Dette er overflatekorrosjon, da sideroret har få gjennomtæringer, og det har fremdeles mye av sin opprinnelige styrke og integritet ( bilde 3). Sideroret var trukket med duk, men det meste av denne er borte. Kun enkelte rester, limt fast i metallet er tilbake av den.

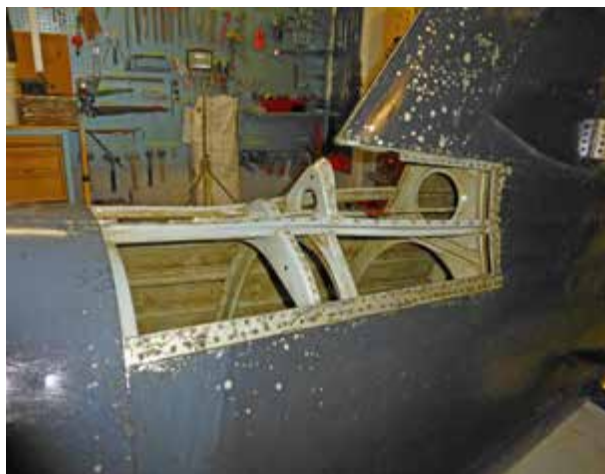
Bilde 4: manglende plate ved haleroten.  
Foto: Eirik Aarebrot, Jærmuseet.

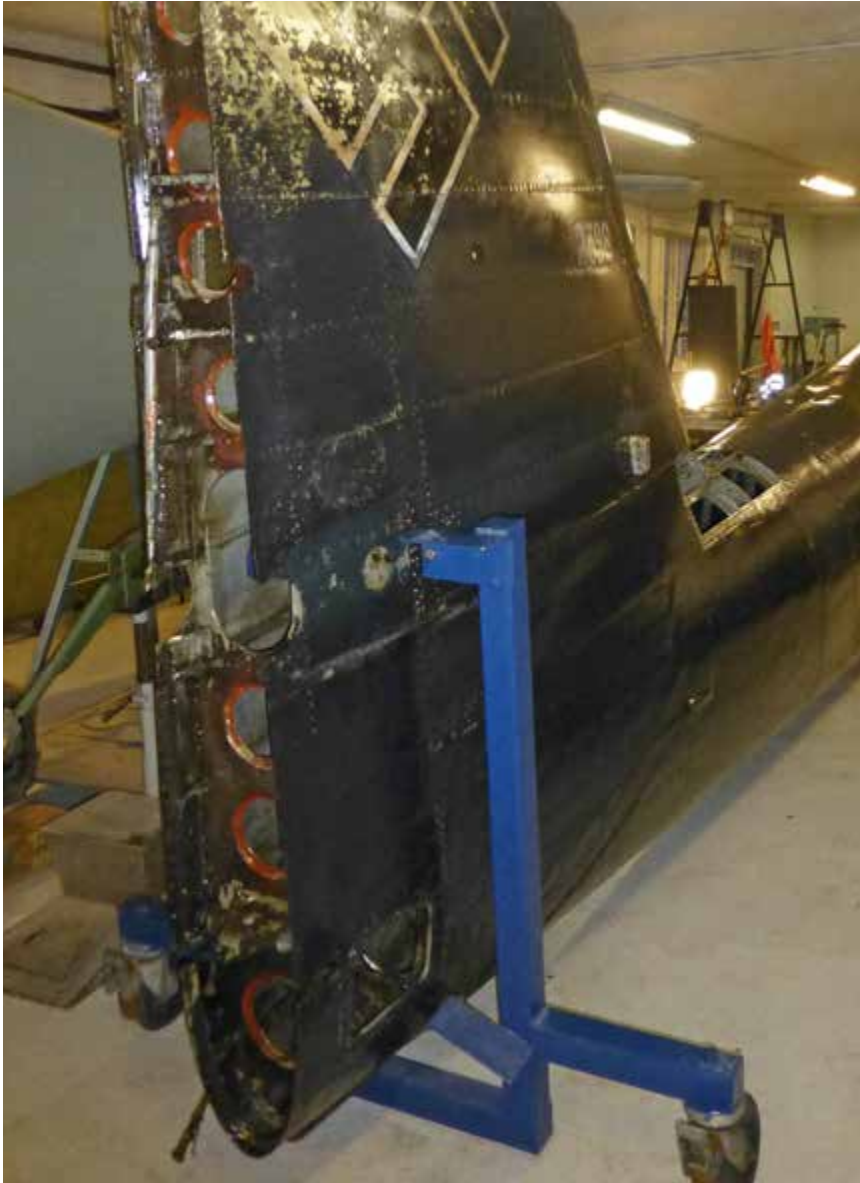
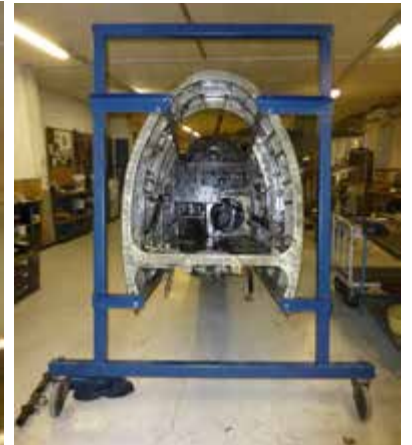
Bilde 8: haleseksjonen ble  
montert på to rammer med hjul.  
*Foto: Eirik Aarebrot, Jærmuseet.*

nen ble heist ut av ferskvannstanken ved hjelp av en mobilkran. På forhånd var det laget to rammer, en fremme og en bak, som seksjonen ble montert på. Rammene har hjul slik at haleseksjonen lett kan flyttes. (bilde 8).

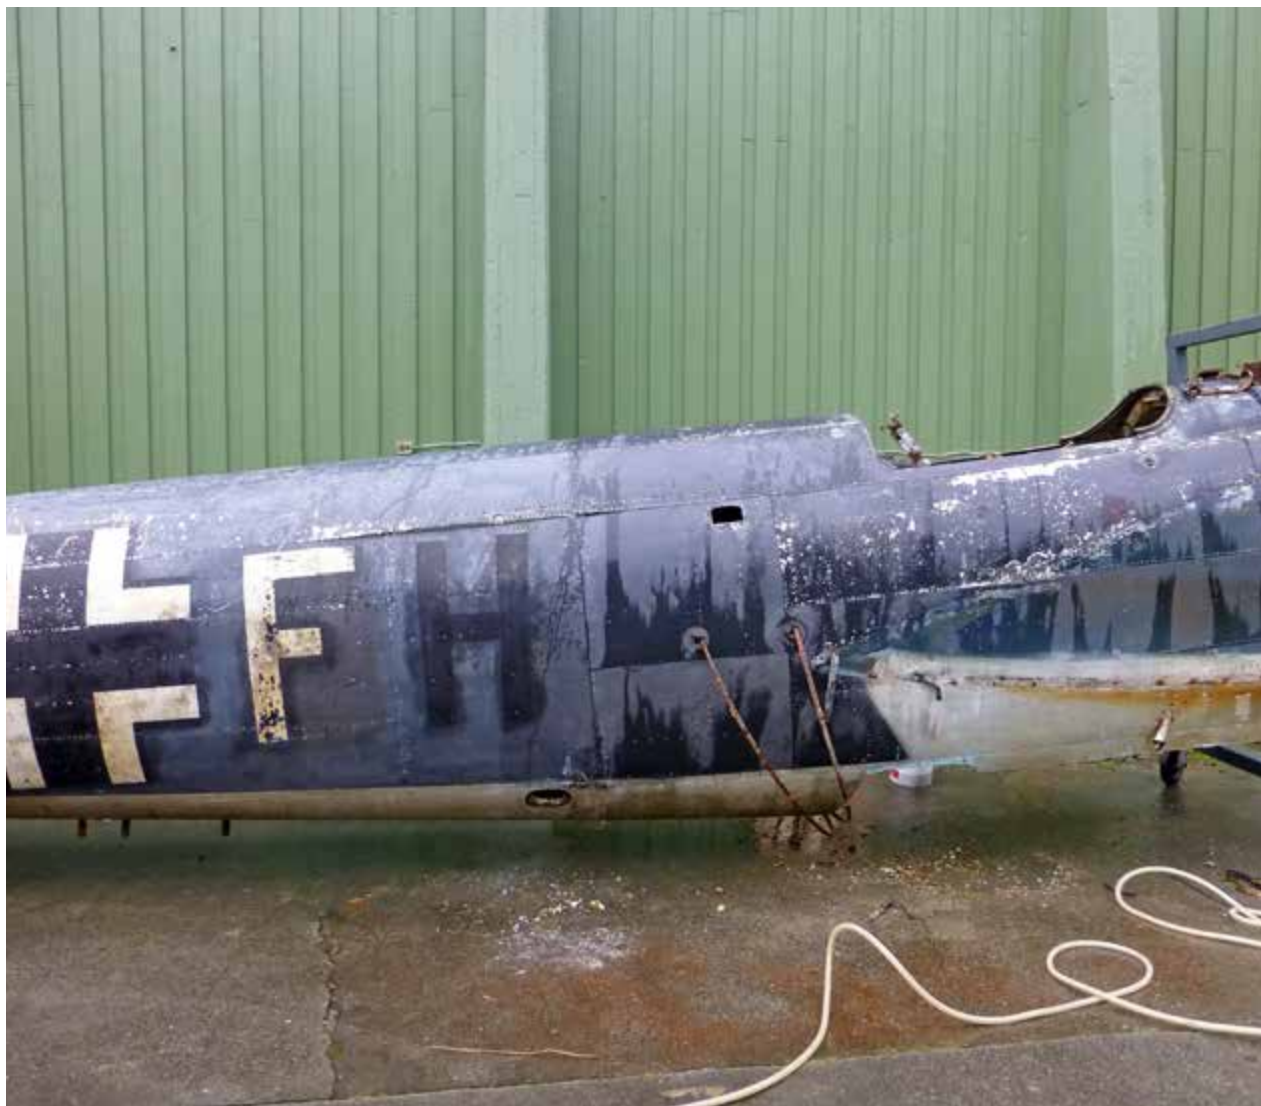
Bilde 9: haleseksjonen etter utvendig rengjøring, før påføring av lanolin. Man ser at lakken er matt og grå hvor den har fått tørke.  
Foto: Eirik Aarebrot, Jærmuseet.

Utvendig var haleseksjonen relativt ren bortsett fra en del grønnalger. Innvendig var det fremdeles mye mudder og gjørme igjen. Til vasken utvendig ble det brukt bløte langkoster med innebygget vannspyling. Binde-middelet i lakken på flyets utside er litt nedbrutt og er uten glansen som kjennetegner en frisk lakk. Lakken sitter heller ikke veldig godt fast. Det var derfor viktig å vaske og behandle lakken forsiktig. Dette gjelder i særdeleshet skrift, kjennemerker og hakekors. Lakken tåler heller ikke å tørke ut, da den vil sprekke opp og flasse av. Under hele rengjøringsjobben måtte man derfor sørge for å holde overflaten fuktig.

Straks etter den utvendige rengjøringen var ferdig ble haleseksjonens utside påført lanolin (saueullsfett) for å hindre at lakken tørket ut og begynte å krølle seg og flasse av. Lanolinbehandlingen ga lakken den opprinnelige mye dypere mørke tonen tilbake.

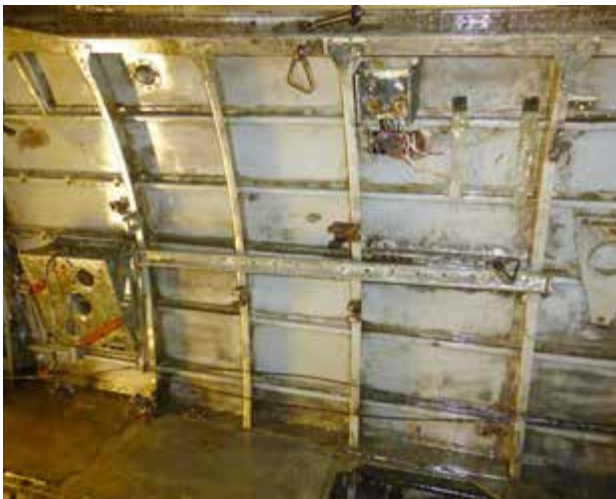
Bilde 12: samme parti fra bakre cockpit etter at det er behandlet med lanolin. Foto: Eirik Aarebrot, Jærmuseet.

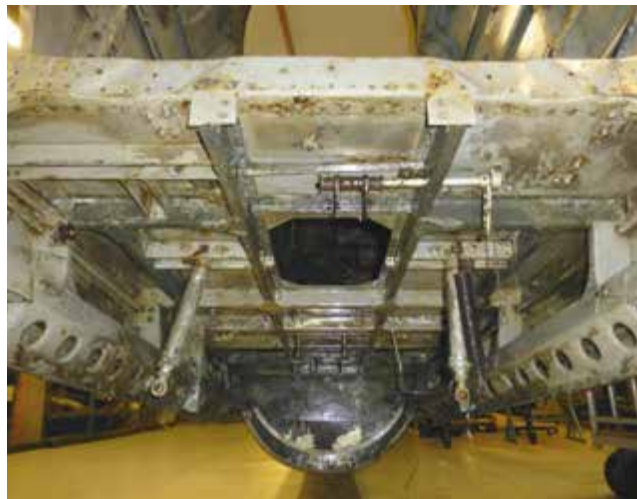
Bilde 13: det ferdig konserverte bomberommet i haleseksjonen. Foto: Eirik Aarebrot, Jærmuseet.

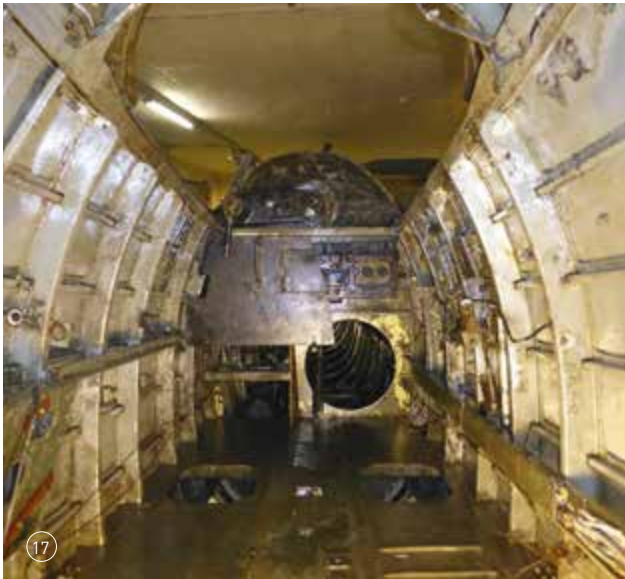
Bilde 17: maskgeværlavetten på plass etter konservering.
