Frå Jærmuseet sine samlingar

MASSEY HARRIS MOD. 25

TRAKTOREN ER PRODUSENTERT AV MASSEY HARRIS CO., RACINE, WISC. U.S.A.
PRODUKSJONSÅR: 1933
PRODUKSJONSNUMMER: 107170

Restaurering av Massey Harris mod. 25

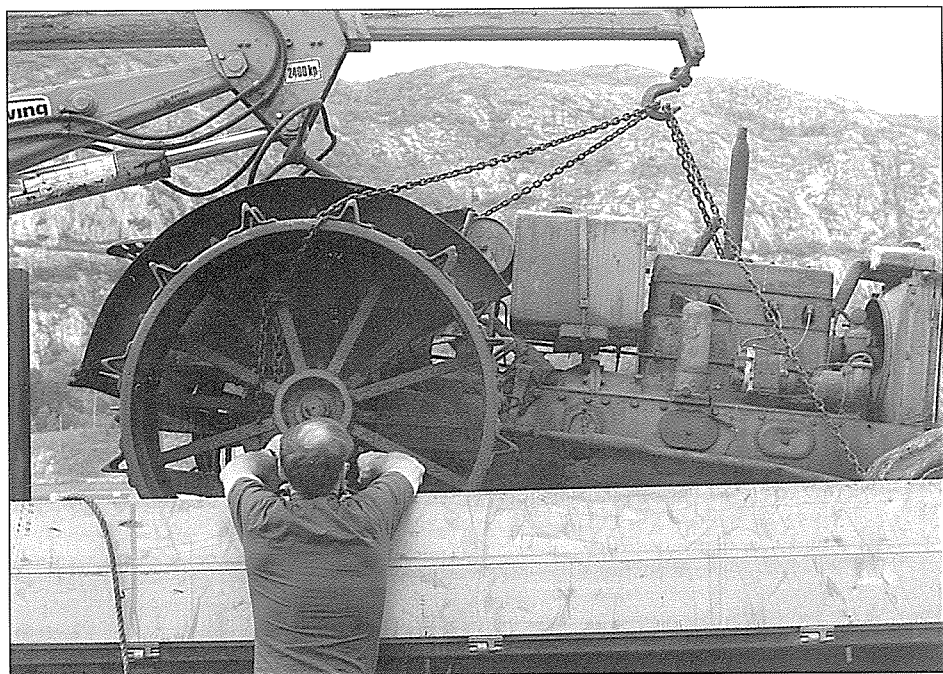
Traktoren blir henta på Lutsi for å transporterast til verkstaden til Sverre Skjæveland på Kvernaland. Traktoren var då svært forfallen. Han var delvis «modernisert» med gummihjul framme, nye heimelaga skjermar og ei avfeldig styresnekke for bil.

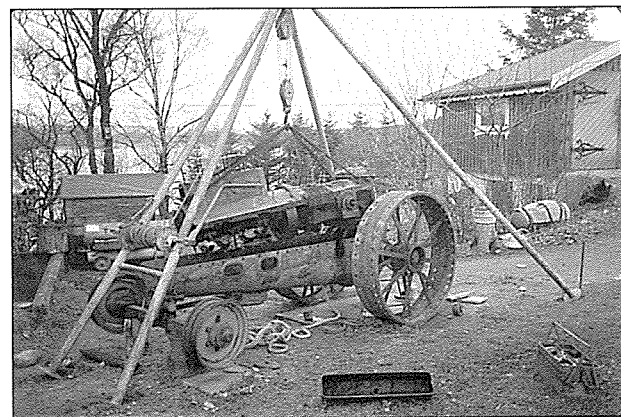
Motorblokka med girkasse blir løyst frå bånnpanna.

Massey Harris traktoren var litt spesiell fordi motorblokka og girkassen var skrudde saman. Dette måtte så løysast frå bannpanna og heisast opp i eit stykke. Før det blei traktoren stima hos naboen, Jonas B. Auestad, for å reingjerast for gammal olje, skit etc.

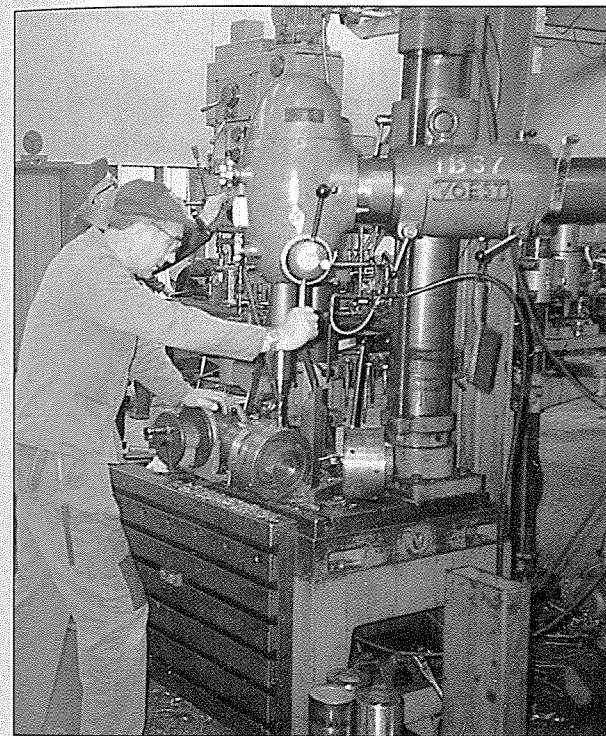
Under til venstre:
På utviklingsavdelinga fekk Sverre låna ein radial boremaskin og delehovud for å bora hol for spilene (eikene) i navet.

Framhjulet blir montert.

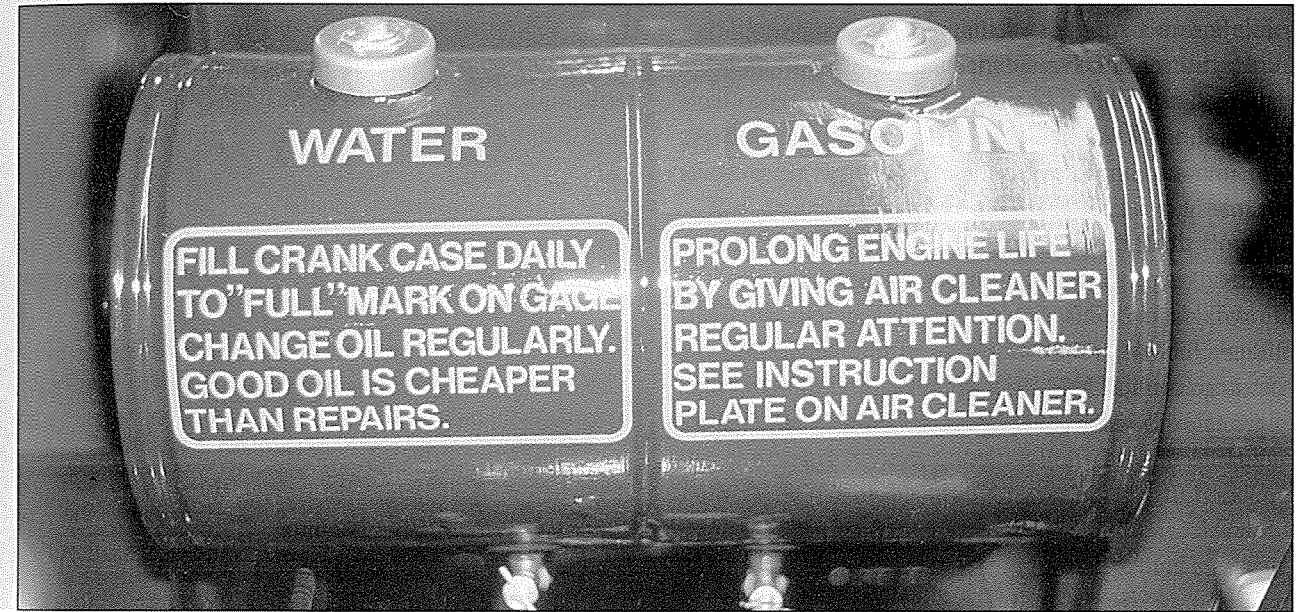
*Bokstavane på skjermene blir malte med stødig hand. Teksten på bensintanken/vassstanken blei derimot sette med letraset.
 Alle lokk til bensin- vass-, parafintank og radiator er og nylaga. Også til denne prosessen måtte det lagast nytt verktøy.*
