Konserveringen av haleseksjonen

Heinkel 115

EIRIK AAREBROT

Lørdag 2. juni 2012 ble et tysk sjøfly Heinkel He 115, hevet fra Hafrsfjord utenfor Flyhistorisk Museum Sola.

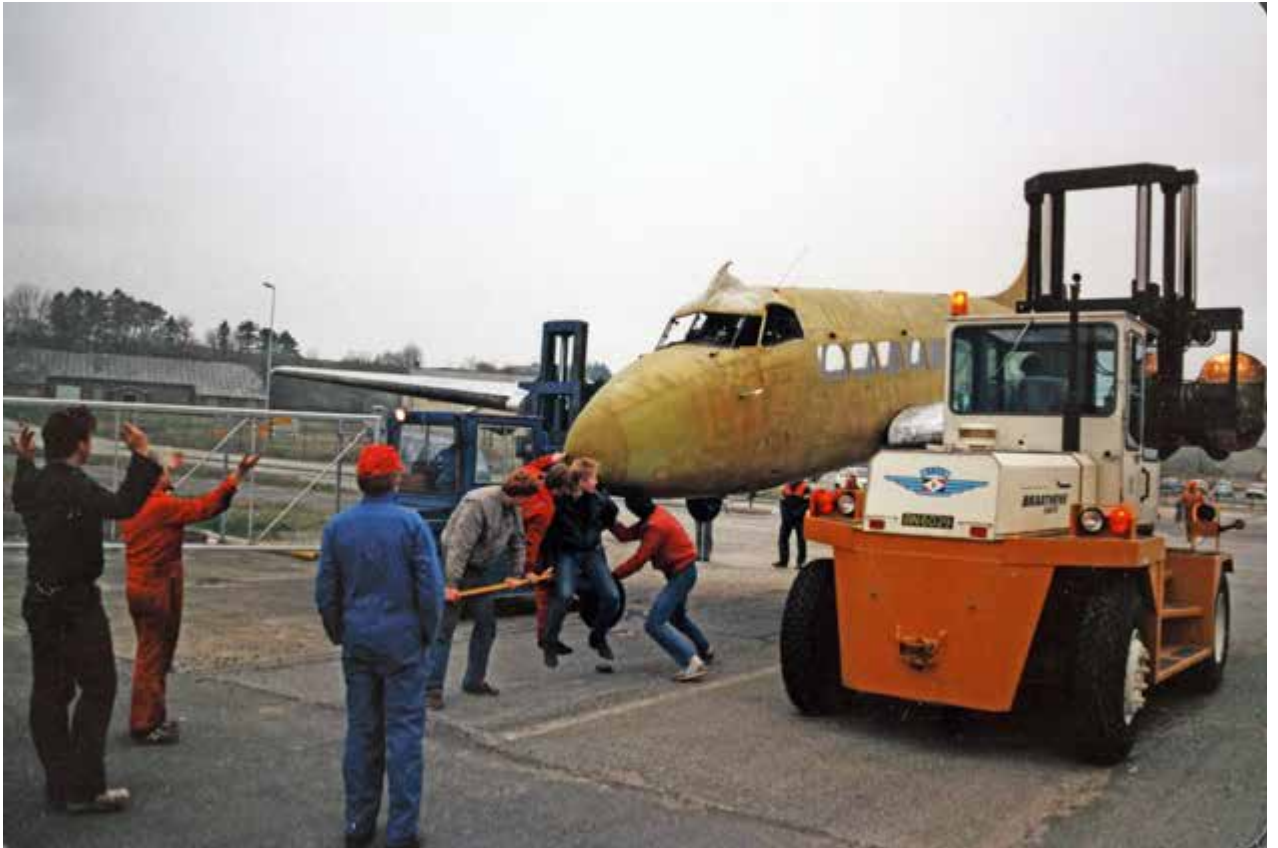
Slik så museets Heron ut da flyet ved ankomsten til museet i 1984. Foto: Berge Haueland.

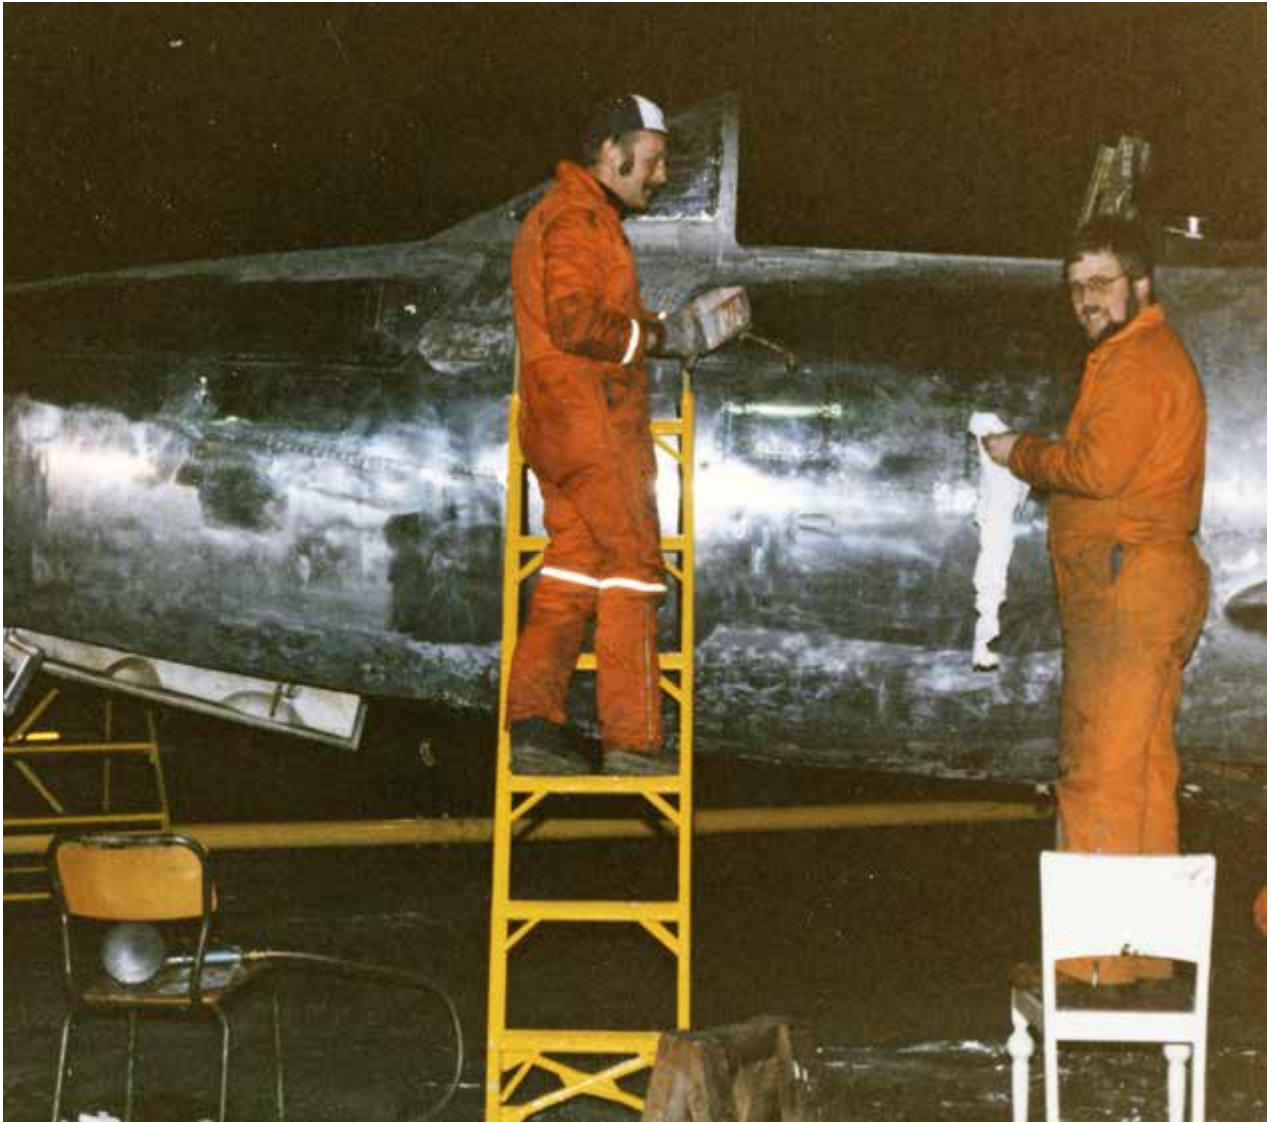
Thunderjeten var så dårlig, at det var tvil om det var mulig å få den blank. Aluminiumen som brukes på jagerfly er av typen Alclad. I følge læreboken er den sårbar for riper og blir da vanskelig å få blank. Entusiastene overtok flyet og det ble pusset med smergel i flere finhetsgrader og polert. Mot alle odds: I dag er det et av de blankeste flyene i samlingen.

Ivrige entusiaster i gang med pussing av Thunderjet med smergel. I stigen: Ulf Svenssen, Roar Henriksen til høyre. Foto: Berge Haueland.
