Oppdrag: Smia på Audamotland

Utgraving og oppbygging

ODD-GEIR ROSLAND

Bygningane på Audamotlandgarden, løa og heimehuset, blei i tida 2016-2019 restaurert med hjelp av sysselsettingsmidler frå staten. Det blei då bestemt at også smia skulle gjenreisast. Me visste at det hadde vore smedar på garden og om lag kor smia hadde stått.

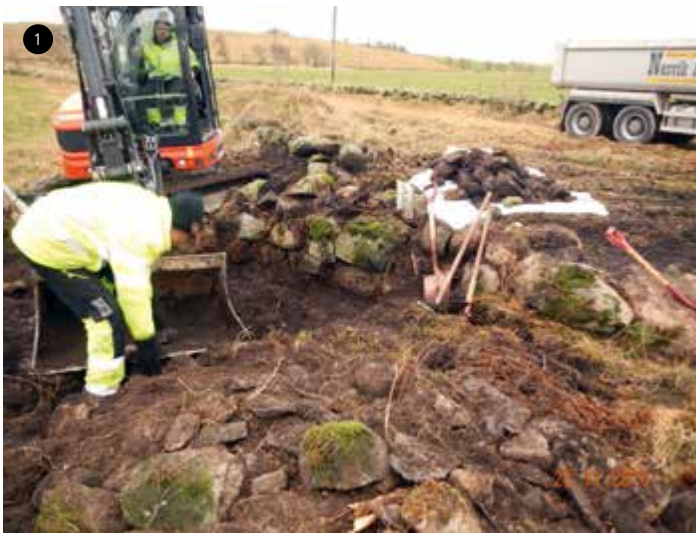
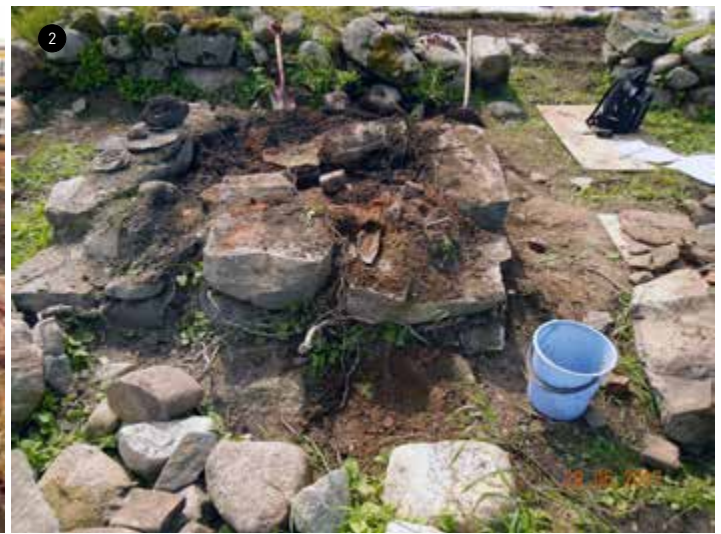
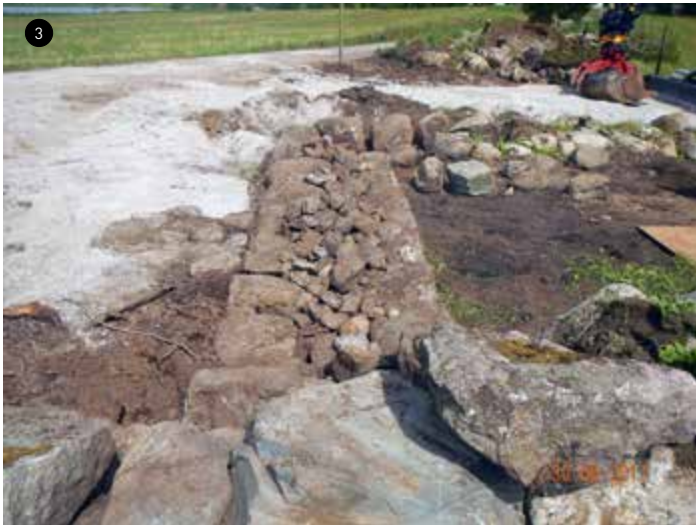
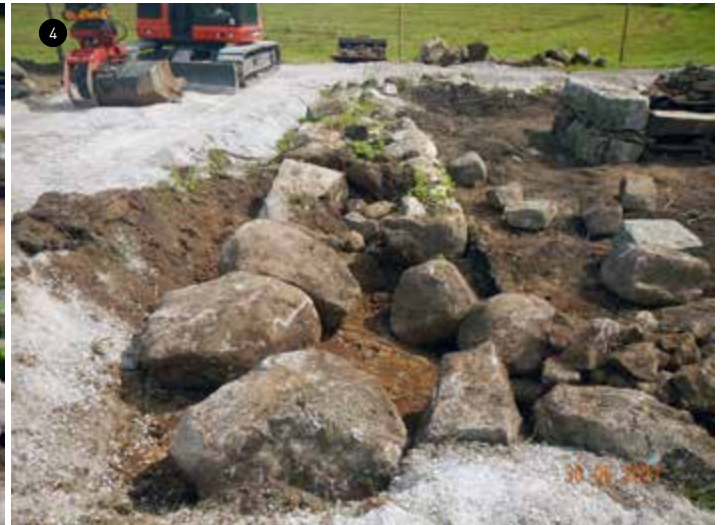
1. Den første gravning i november 2016.
2. Essa sett fra aust, før fundamentet til bakveggen blei bytta.
3. Fundamentet for nordveggen på smia er restaurert.
4. Restaurering av fundamentet for austveggen er i gang.

Då me fann essa, samla me all stein som kunne vera frå bakveggen på essa og pipa på ein stad for å kunne bruke dei om att. Me fann leire som viser at essa og pipa har vore mura med stein og leire som på Motland.

Me fann luftinntaket i essa og rester av ei gryte. Det var mura med murstein over luftinntak. Truleg reparasjon av stein som har vorte øydelagt av varmen.

Sjølve grua/essa var stort sett intakt. Hellene på toppen og nokre steinar i front, som mangla, blei erstatta. Det blei laga ny bakvegg i grua. Her bruka me kilt stein frå løa på Bø pga krav til bæreevne. Den var nok mura med mindre stein og heller før, som på Motland.

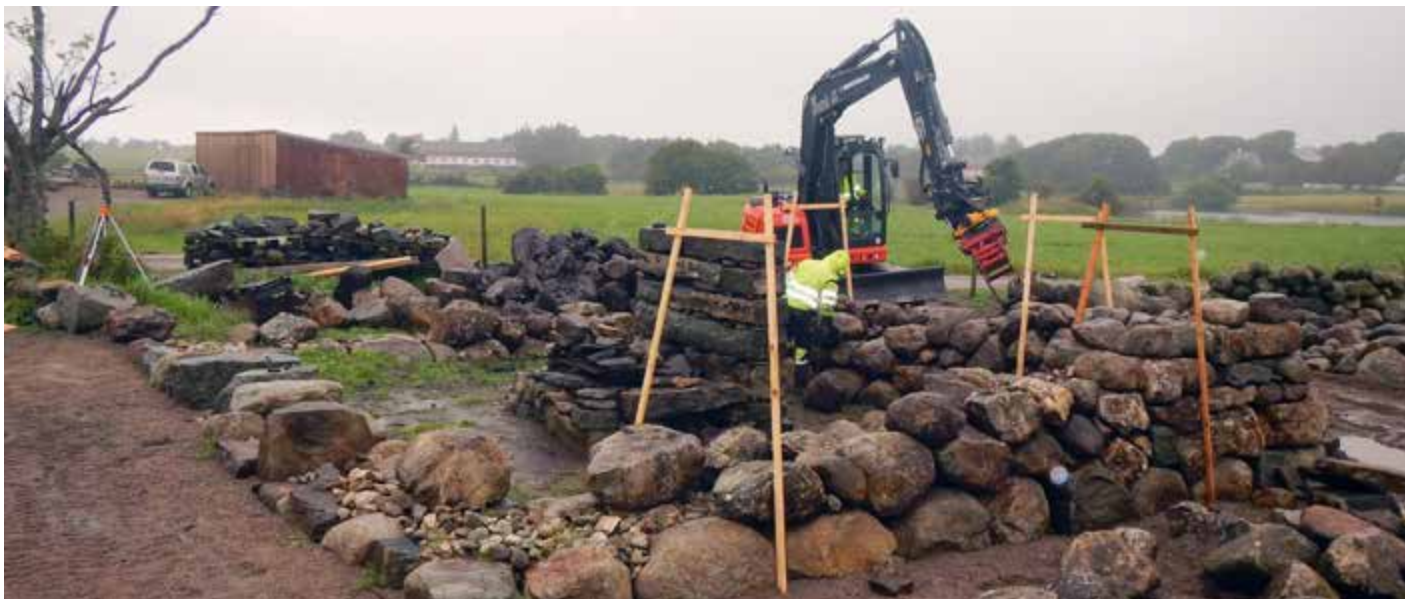
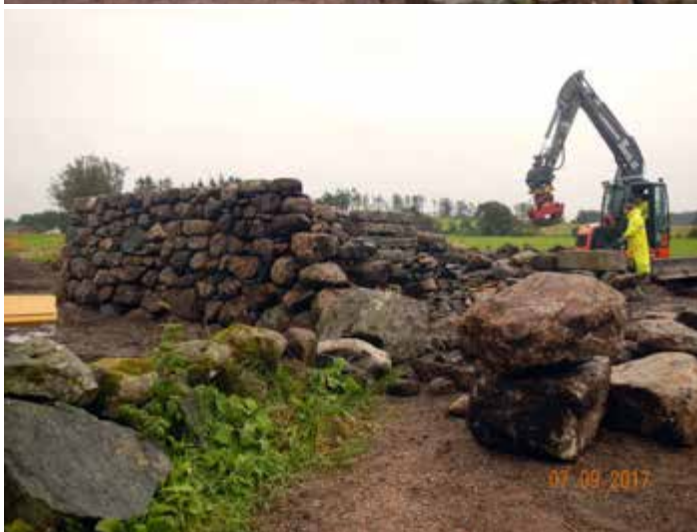
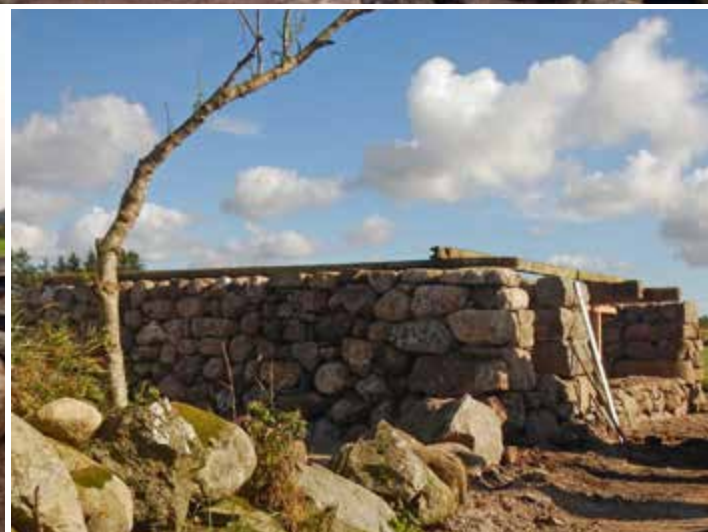
Leiv Nesvik A/S stod for arbeidet med å lø murane. Foto frå tida 20. august til 15. september 2017.

På grunn av mykje vatn i fundamentet, blei det på sørsida av smia gravd 1,3 m ned og eksisterande

masse erstatta med pukk og singel. Store mengder vatn rann då ut av fundamentet.

Vestveggen vart laga ny, mest for å få godt fundament for to bærande stolper

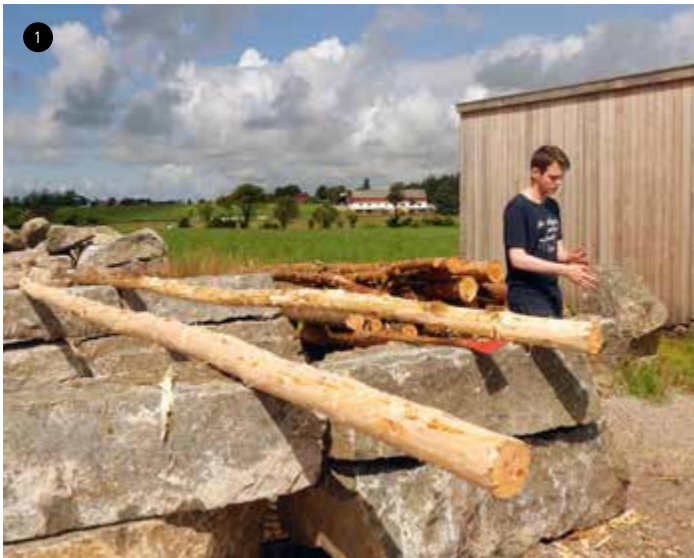
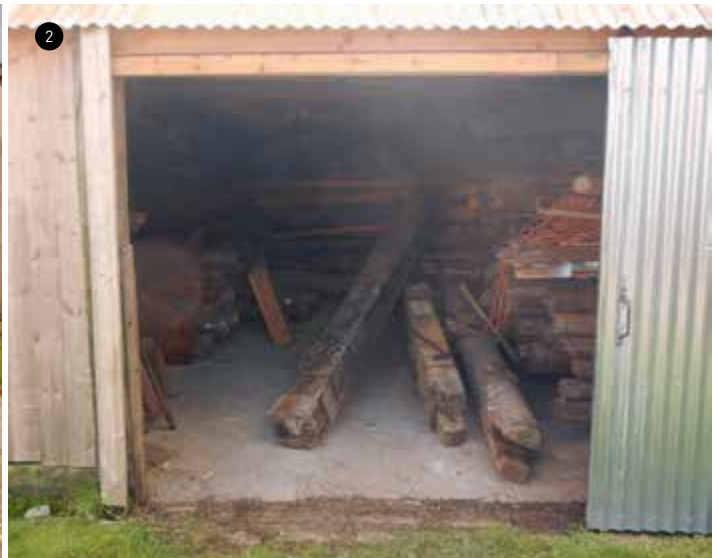
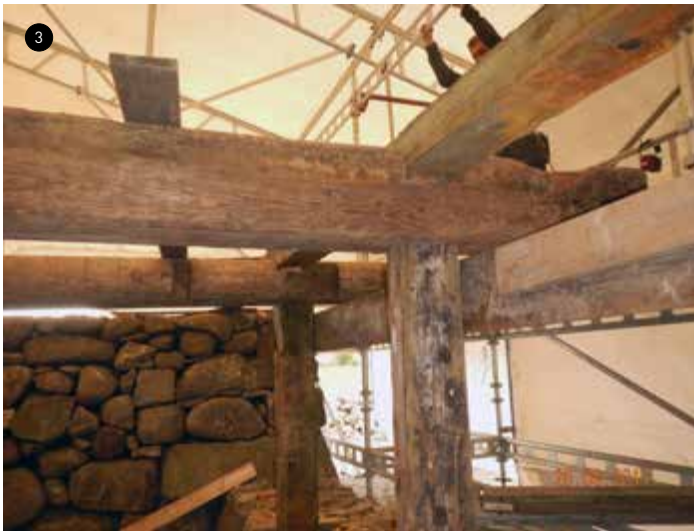
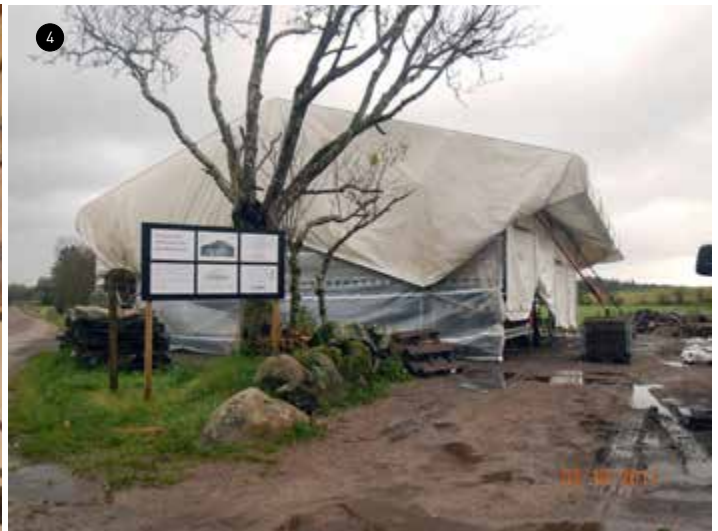
1. Henrik Rosland barker sperr til smia.
2. Skipsplank som museet har samla gjennom åra. Her fann me emne til betar og svill.
3. Reisverket med tverrgåande betar og opprettstående stolpar, bunde saman av svill, 26.9.2017.
4. Teltet over smia gjorde det greitt å arbeida utover hausten og vinteren, 3.10.2017.

Alle koplinger mellom bete (strekkeband mellom sviller), stolpar og åsar er tappa saman. Haneband mellom åsar verkar for trykk, men er og laga med svaehale for strekk.

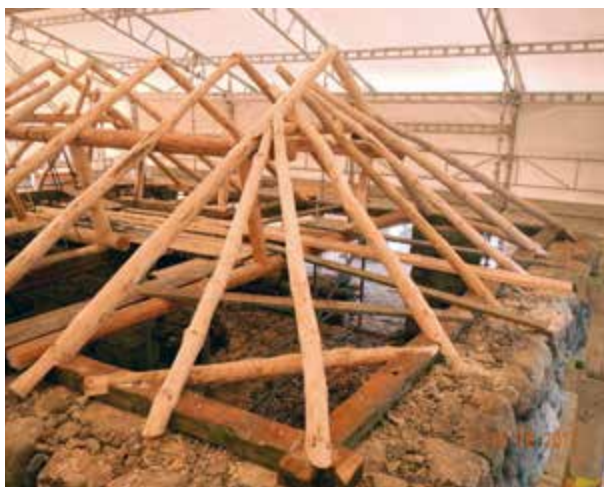
Sperr er ferdig. Klart for taktro.

Til taktro brukte me mest hun, dvs. bordet som blir skore av ytterst på stokken. Nederst og øverst er det brukt flaskeskorne bord. All materiale fann me i kjerrehuset. Dei har nok lege der sidan Trond Nærland starta restaurering av huset på 1990-tallet. Materialane var av god kvalitet.

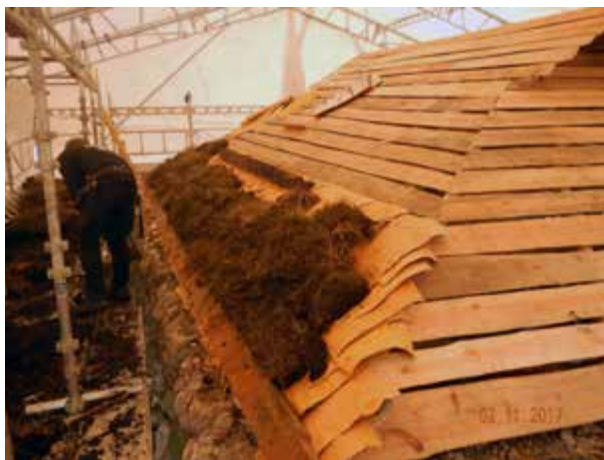
Foto som viser korleis never blei lagt lagvis frå torvhaldkrok og oppover.

Under torvhaldkrok:

Lag 1: 3 tommer utfor taktro. Rettsida opp.

Lag 2: 4 tommer utfor taktro. Rettsida ned.

Lag 3: 5 tommer utfor taktro. Rettsida ned.

Over torvhaldkrok.

Lag 4: Under torvhald og ned i spalte på taktro.

Lag 5: Mellom lag 4 og 6.

Lag 6: Frå neste spalte på taktro og ned.

Bredde på taktro var frå 15 cm til 20 cm. Opptrekket blei då på ca 3 tommer. Overlapp sidevegs minimum 3 tommer. Det var Bjarne Harbo og Kristoffer Heng hos Høie og Ueland A/S som la det meste av never og torv.

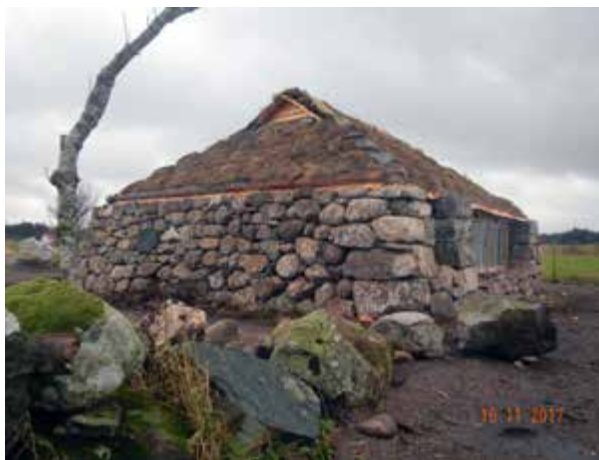
16. november 2017 er telt og stillas demontert. Tak og mur er ferdig.

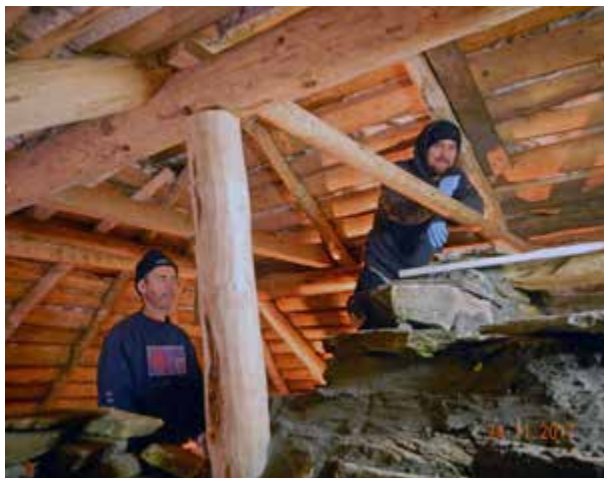
Karl Johnny og Joakim Mageland murer pipa.

I november hadde murmester Karl Johnny Mageland starta murarbeidet over essa. Han samla stein hjå Ivar Risa på Risa, Torolv Sør-Reime og Reidar Bryne i Time. Leire og sand låg klar i vestskuten på løa. Leira blei knusa i ein sementblander. Den blei så blanda med sand, litt hestetagl og litt sagspon. To delar med sand og ein med leire. Måtte tilpassast og tørrblandast godt først. Vatn måtte og passast til. Blandinga blei elta i ein tvangsblandar.

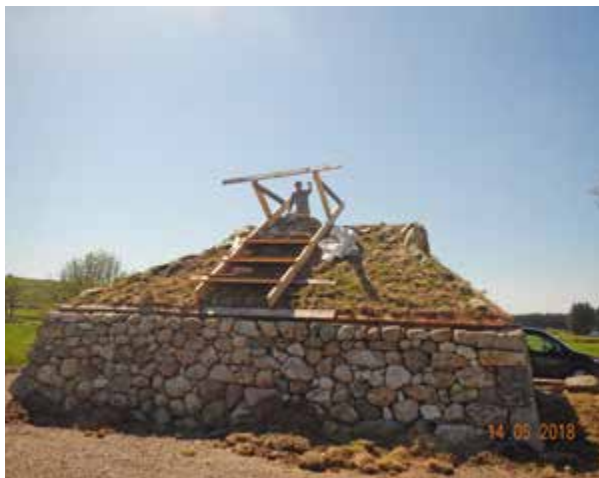
I mai 2018 var pipa på essa komen gjennom taket og muringa føregjekk ute.

Muringa pågjekk til slutten av november. Då blei han avslutta mot taket. Så blei det stopp i arbeidet fram til april 2018. Då var temperaturen så bra at me kunne starta opp att muringa. Det blei bygd stillas og tatt hol i taket. Herfrå blei det mura med kalkmørtel. Stein blei henta frå same stad som før.

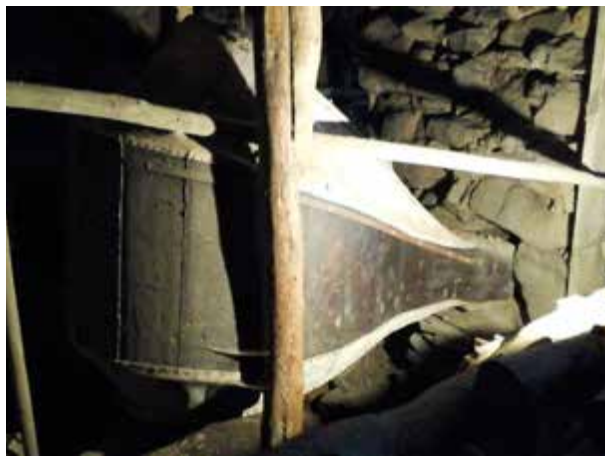
To foto av belgen i smia på Motland. Den er modell for den nye belgen. Foto: Ted Johnny Taraldsen, *Jærmuseet.

Ted Johnny Taraldsen fekk oppgåva med å laga belg til smia. Igjen er me heldige at me har den gamle smia på Motland. Den gamle belgen der blei brukt som mal for den nye på Audamotland.

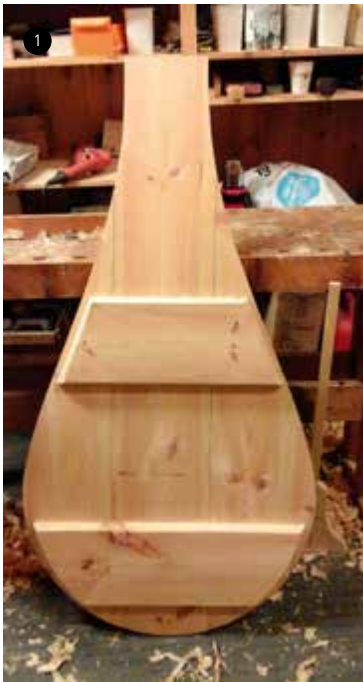
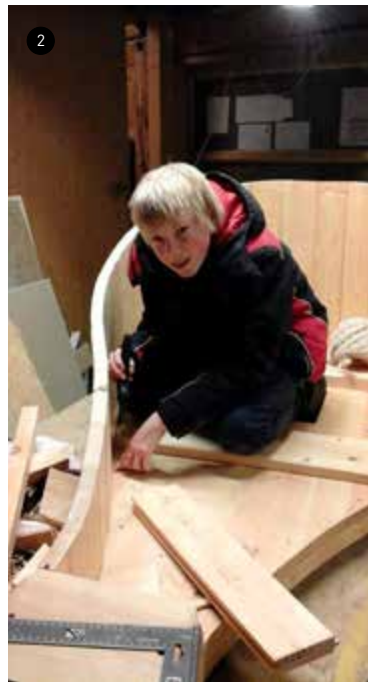
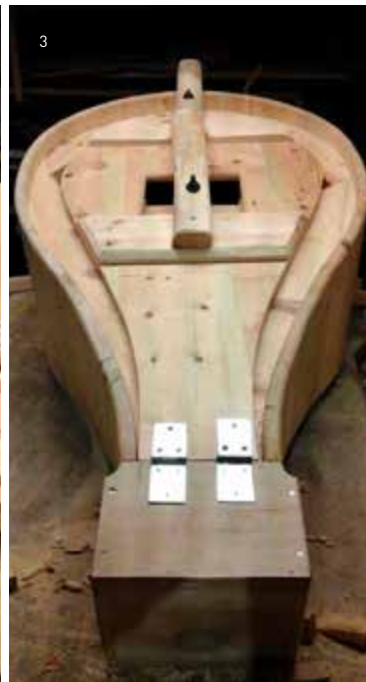
1. Loket til belgen.
*Foto: Ted Johnny Taraldsen, *Jærmuseet.*
2. Olav Måge i arbeid med belgen.
*Foto: Ted Johnny Taraldsen, *Jærmuseet.*
3. Botnen i belgen.
*Foto: Ted Johnny Taraldsen, *Jærmuseet.*
4. Nå er belgen klar til å bli satt inn med tjæra. Beslaget er eit gammalt kjerrebeslag som Ted har tilpassa til ny bruk.
5. Ted Johnny Taraldsen er meister for belgen.

Til veggen på belgen blei avkapp frå det nye golvet i folgestova på Audamotland brukt.

Beslaget er eit gammalt kjerrebeslag som Ted har tilpassa til ny bruk.

Skinnet er frå elg. Det henta Ted på Granberg i Ølen.

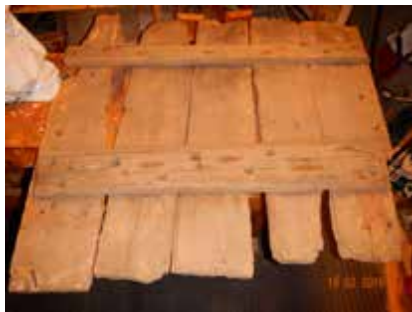
Det gamle dørbladet i Motland-smia.

Treluka blei laga ut frå teikninga til Lars A Tjøtta, og på same måte som eit gammalt dørblad frå Motlandsmia. Det gamle dørbladet på Motland ser ut til å være øvre delen av den originale døra. Eg kopierte byggemåten til luka på Audamotland.

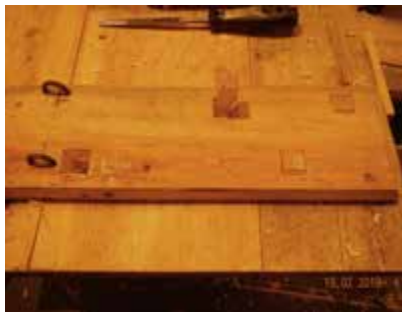
Den nye luka.

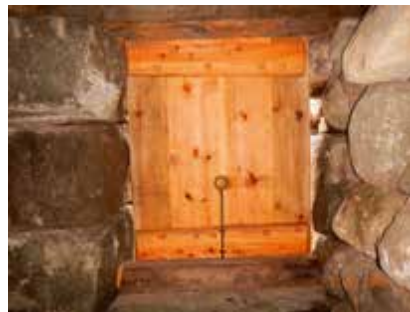
Luka til innlasting av jern er på plass i smia.

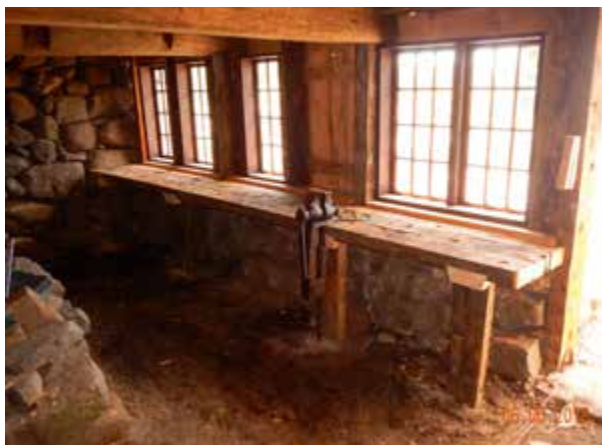
Arbeidsbenken fyller veggen under vindaugo.

Arbeidsbenken blei laga av skipsplank på same vis som den på Motland.

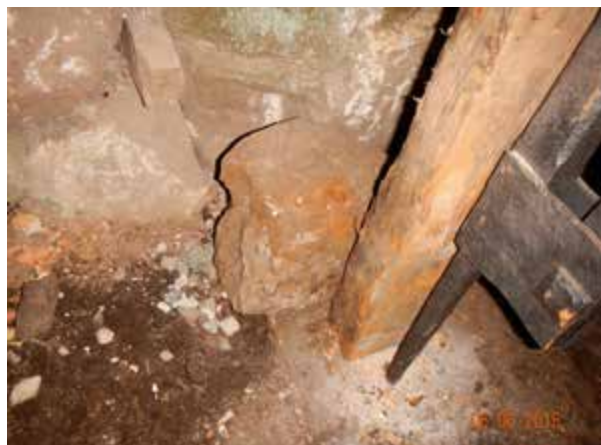
Her grov me fram den gamle hella under beinet ved stolpestikka . Det var hol i denne hella. Her stod den gamle stolpestikka! Ingen tvil om at smia nå er reist på rett plass.

Det er fire bein på arbeidsbenken som alle står på ei nedgravd helle. Då hella under beinet ved stolpestikka skulle gravast ned, var det allereie ein stein der. Denne blei teken opp for den nye skulle ligga skikkelig. Då viste det seg at det og var eit hol i den gamle steinen. Det har stått ei stolpestikka på same staden før.
